CENTRE AQUATIQUE LONGUENESSE (62)

RÉALISATION 2013 - 2014

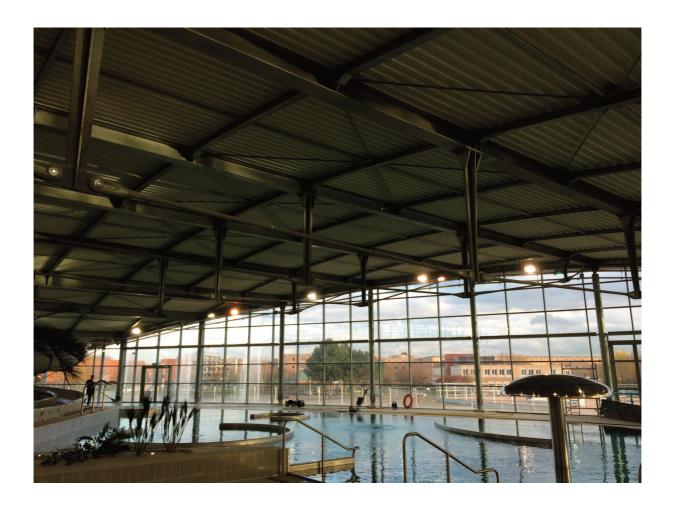
Réalisation des travaux de charpente métallique relatifs à la toiture du centre aquatique. La charpente primaire est constituée de poutres principales, espacées de 5m, qui portent dans le sens transversal sur des portées inférieures à 42m. Ce sont majoritairement des poutres à câbles d'une hauteur de 2,4m.

Egalement, la pose du brise-soleil, des garde-corps extérieurs et du platelage bois du solarium.
